Pendiente Rocosa - Estabilidad de cuña de roca

Programa: Estabilidad de Roca

El objetivo de éste capítulo del manual de ingeniería es explicar una estabilidad de taludes de roca situado en una semirroca o roca dura tectónicamente afectado por una excavación seleccionada.

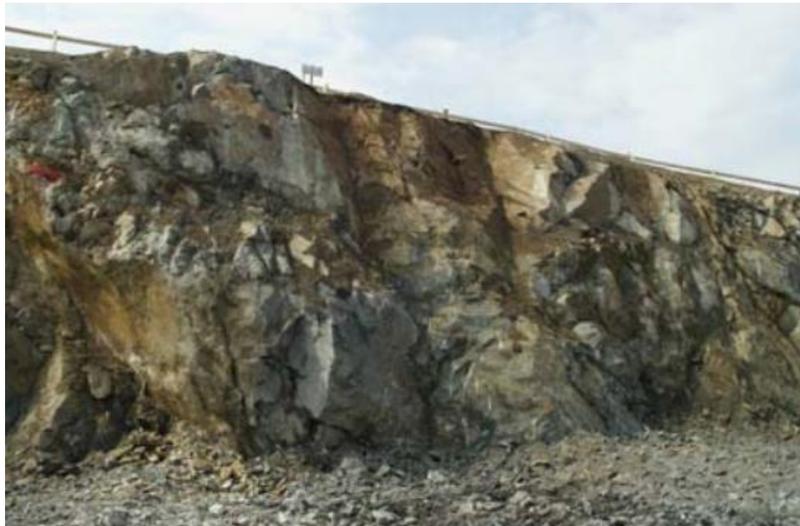
El afloramiento evaluado es uno típico con orientación no factible de los planos de corte, esos planos afecta a la estabilidad de la cara de la roca y la forma del deslizamiento de la cuña de roca (figura 1).

Figura 1: Pendiente occidental del pozo de excavación, fotografía L. Marik

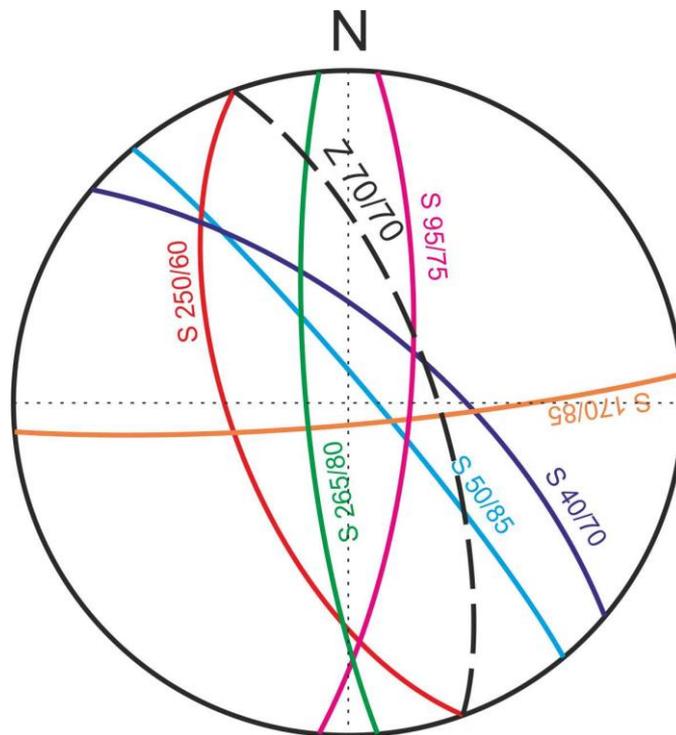
La dirección de inclinación de los fallos de la roca forman un ángulo agudo menor de 45 grados con una pendiente de excavación y una caída de la pendiente de 65 a 80 grados, ángulo hacia el este (Fig. 2).

Figura 2: Diagrama Lambert de proyección ortogonal con las discontinuidades más comunes, Z 70/70 (dirección de inclinación / buzamiento) es la orientación de la excavación de la cara de roca

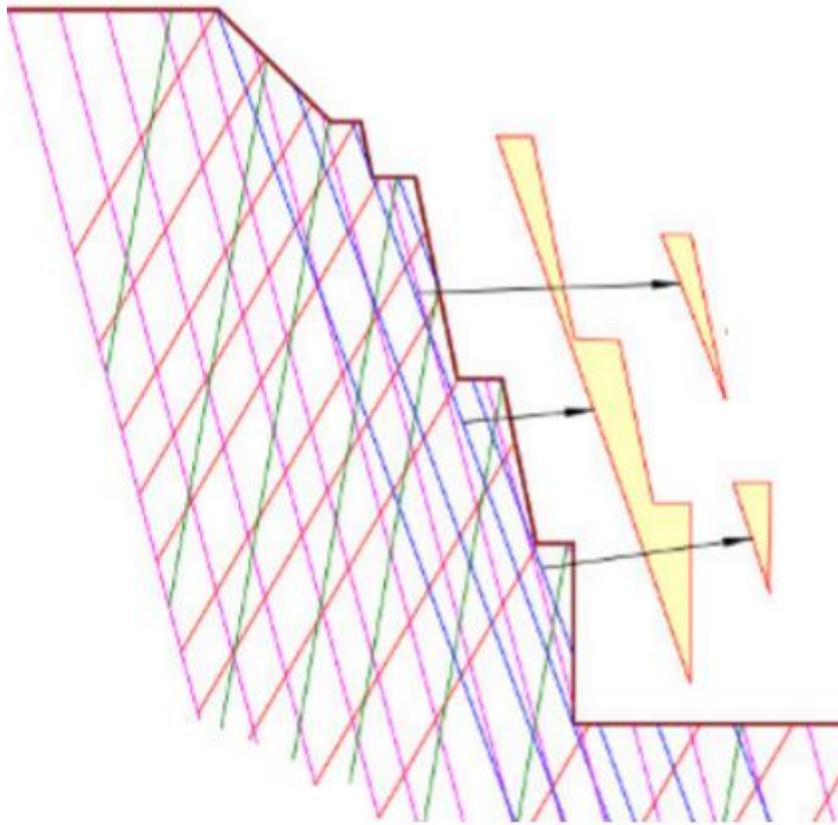
Estas orientaciones no factibles de discontinuidades que afecta el diseño de excavación funcionan debido a las inestables cuñas de roca que se deslizan por la pendiente (Fig. 3). Estas orientaciones no factibles fueron inesperadas antes de la excavación.

Figura 3: Corte principal y planos de juntas con la sección transversal del pozo de excavación

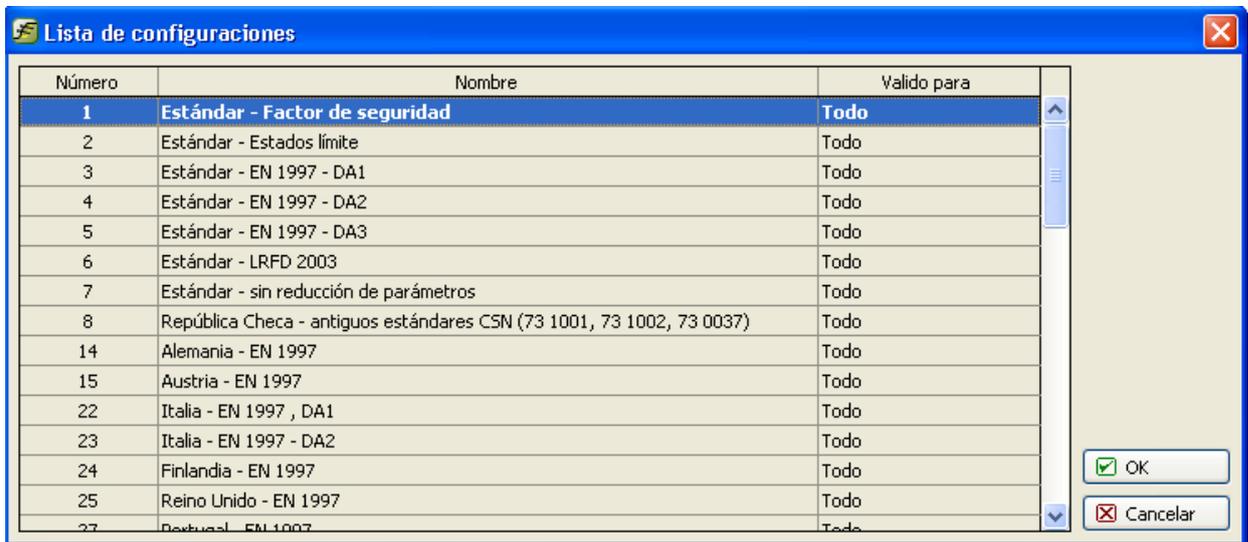
En el cuadro "Configuración" presione el botón "Lista de configuraciones" y seleccione "Estándar - Factores de seguridad" y confirme presionando "OK".

Ventana de configuración "Lista de configuraciones"

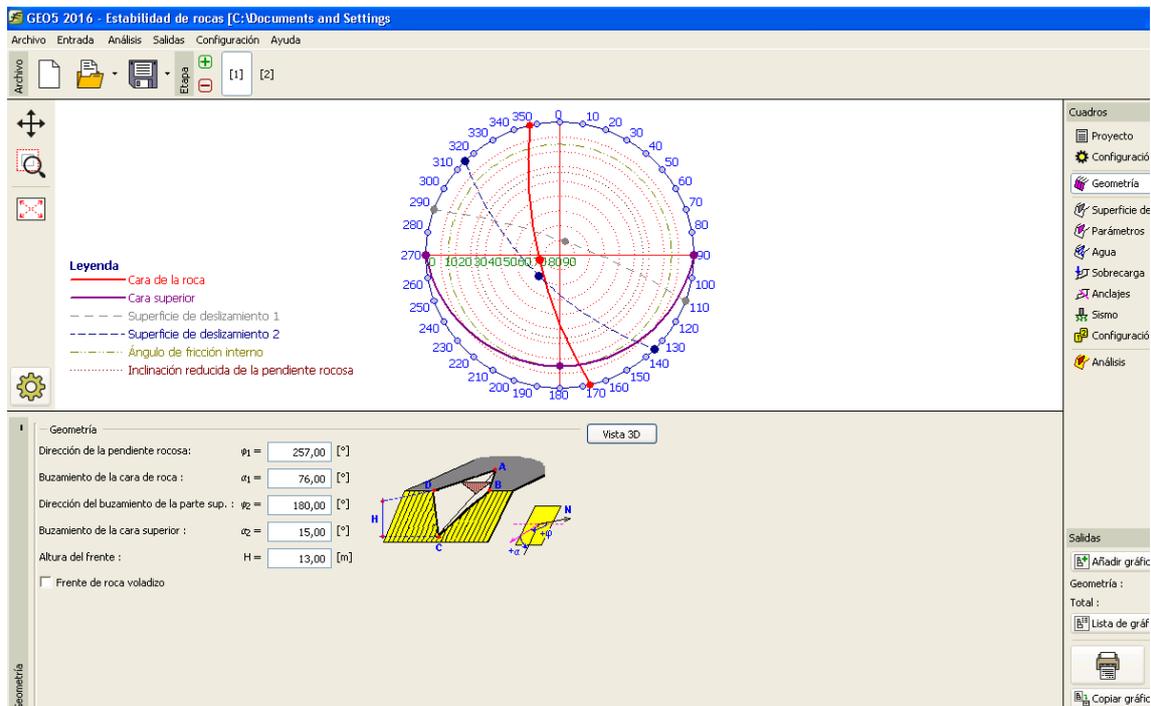
Dirección de inclinación [°]	Buzamiento [°]
Cara frontal de la roca	257	76
Terreno (línea de la cara superior)	180	15

Cuadro de Orientación de los planos de cara frontal y fallo de corte

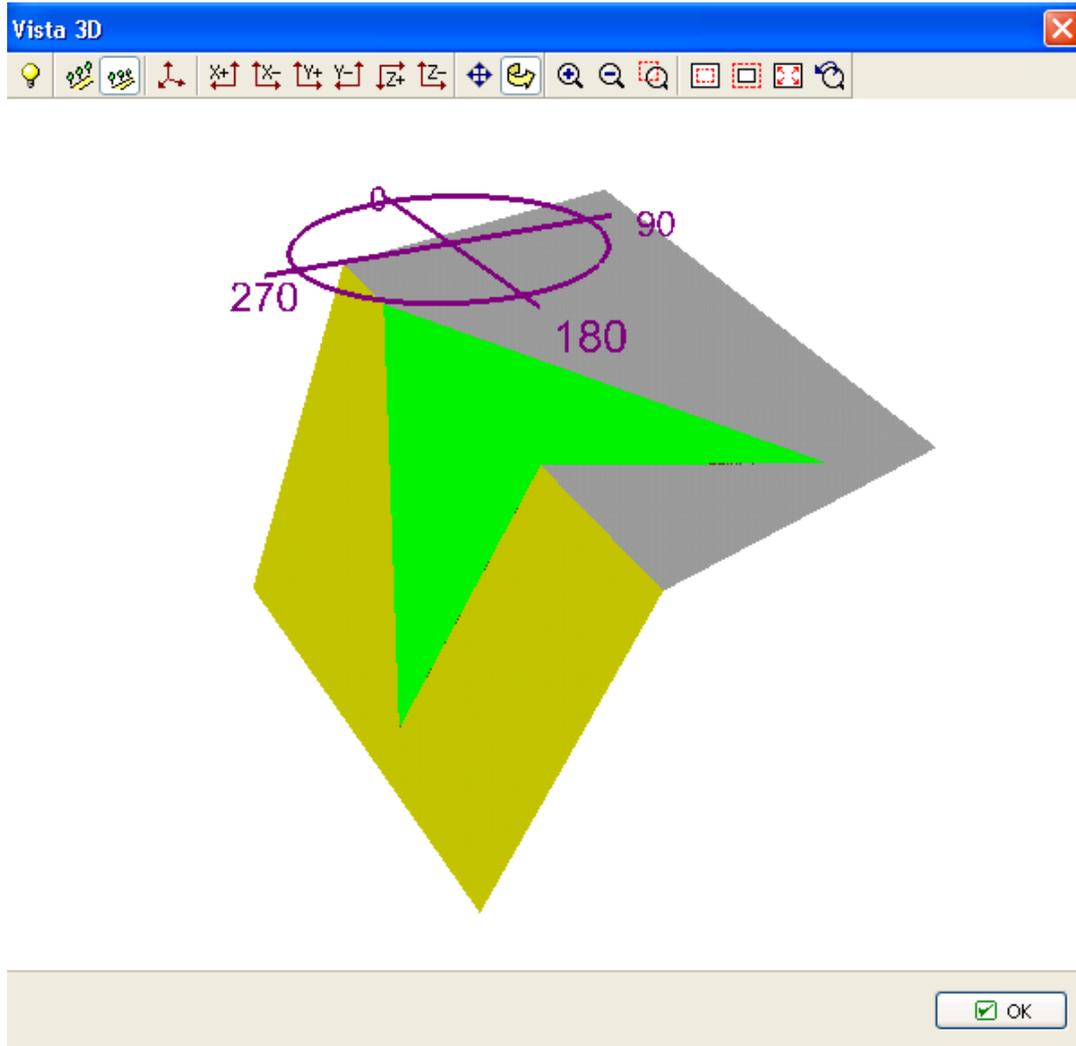
La vista en 3D muestra la configuración de los datos del plano de corte. El cuadro muestra una opción arbitraria para seleccionar la cuña de roca.

Vista en 3D de la cuña de roca en la ventana 3D

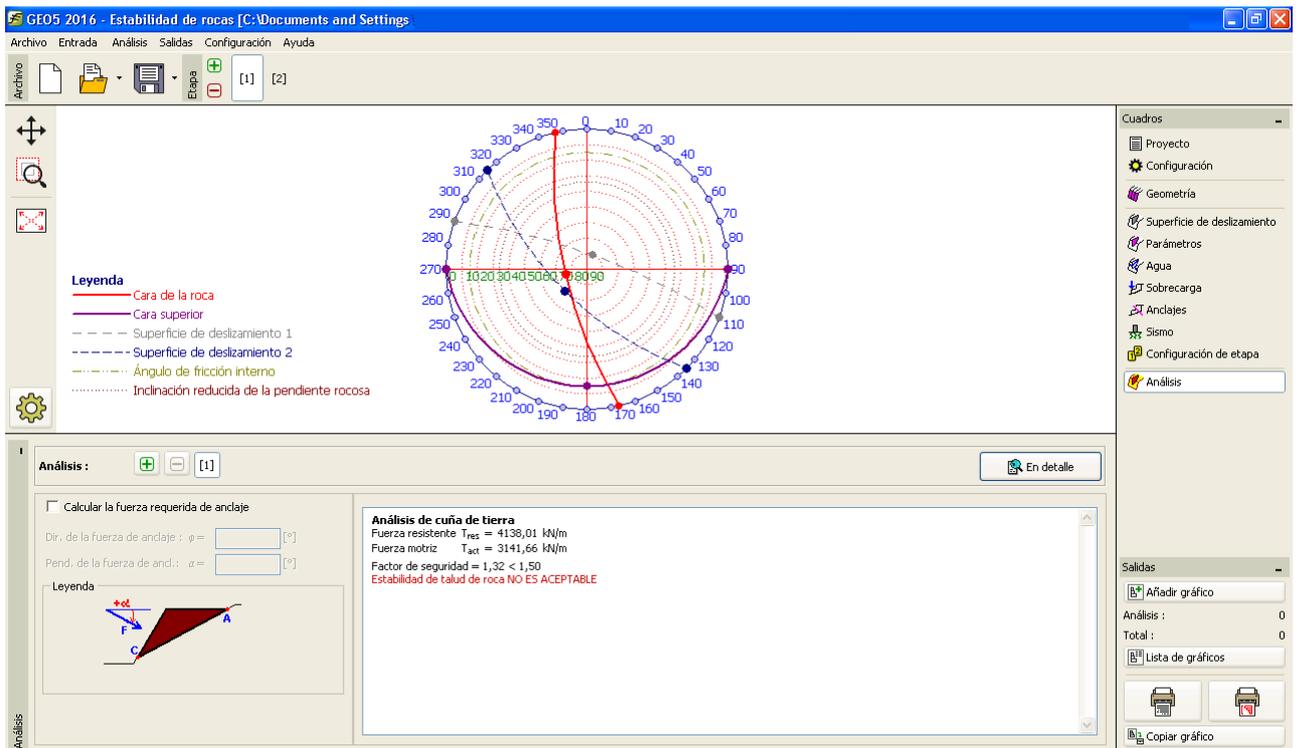
Análisis – Etapa 1

El proceso de cálculo se ejecuta en el cuadro "Análisis". Los resultados básicos y otros resultados posibles se seleccionan en esta ventana. Los resultados detallados aparecen al precionar el botón "En detalle". En nuestra situación se obtuvo un factor de seguridad de 1,32. Según los requisitos de seguridad ($F \geq 1,5$) no hay estabilidad de la cuña de roca. En una gran escala de tiempo la posibilidad de inestabilidades superficiales locales podría afectar la masa de roca. Con respecto a este hecho se diseñan algunas soluciones técnicas para aumentar la estabilidad.

Nuestro resultado preliminar del discutido análisis de la cuña de roca muestra un factor de seguridad de $F = 1,32$ lo que no es un valor satisfactorio. Este resultado obligó a la elección de una solución técnica del aumento de la estabilidad del talud. Decidimos seleccionar la opción de anclaje para la estabilización de la cuña debido a la viabilidad económica. Durante la segunda etapa del diseño se establecieron la fuerza y el buzamiento del anclaje. Debido a la necesidad de buzamiento de pernos monótonos en la masa total de la roca, se seleccionó el tipo de perno de anclaje adecuado en la densidad calculada.

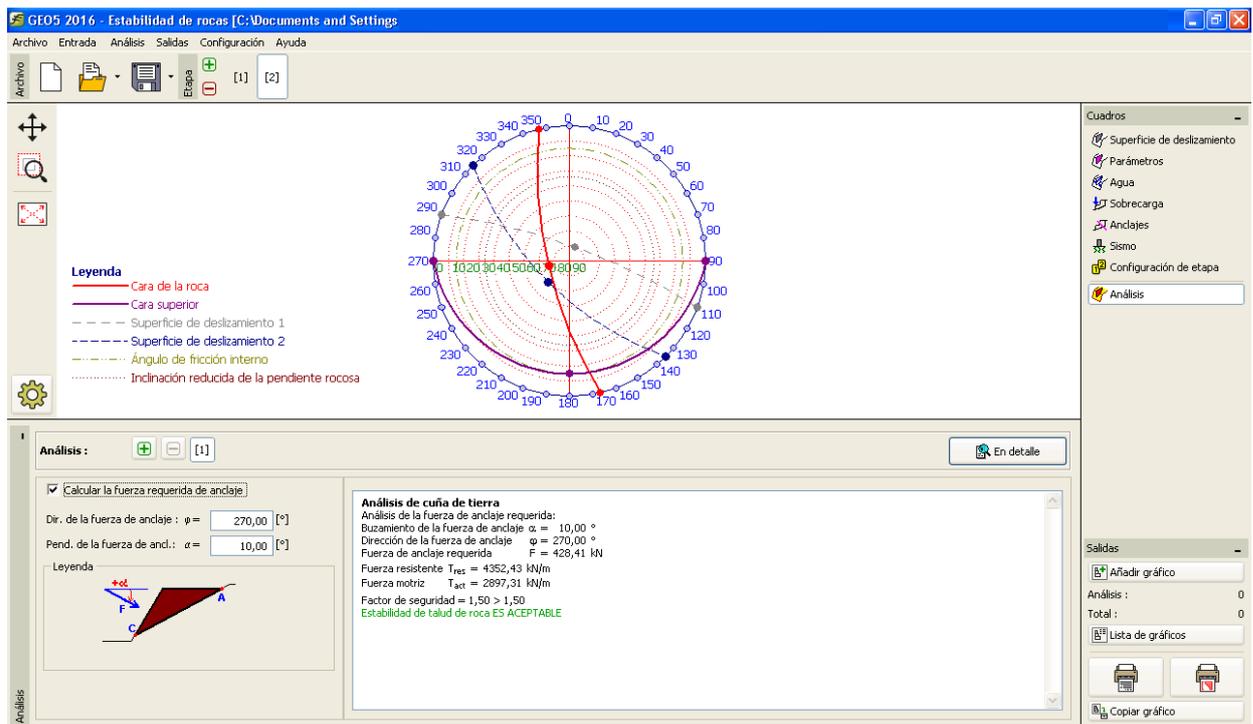
En el cuadro "Análisis" seleccionar "Calcular la fuerza requerida de anclaje" y se configura la dirección de inclinación y buzamiento de una fuerza de anclaje: la orientación de la inclinación de la pendiente $\varphi = 270$ grados, y el buzamiento de la fuerza de anclaje es $\alpha = 10$ °. Tras el ajuste de los datos requeridos, continúa un cálculo automático y la aplicación muestra el resultado. Para el anclaje calculado de 428 kN se obtuvo un valor de factor de seguridad del 1,5.

Cuadro "Análisis" Resultados detallados del cálculo

La geometría de la pendiente permite una dirección monótona y el buzamiento de todos los anclajes de roca, por lo que el siguiente paso es una evaluación de una tecnología adecuada de anclajes de roca con una capacidad de carga declarada y el cálculo del número requerido de anclajes colocados (densidad de la colocación). En nuestra situación preferimos pernos de anclaje estándar no tensados (los tornillos seleccionados son cementados durante los trabajos de perforación). Los pernos seleccionados produce una fuerza de 50 kN inmediatamente después de la instalación y horas más tarde una min. la capacidad portante de 150 kN 24. El simple cálculo muestra que para la estabilización de cuña de roca 5 pernos son necesarios; la escala de los pernos diseñados es de 2,5 x 2,5 m. En lo que respecta a la falla de masa de roca se recomienda una red cableada de sorporte
