GEO5

Stabilité des roches : Rupture plane par cisaillement

Le but de ce cahier technique est d'évaluer la stabilité d'une pente rocheuse située sur les rives de la Vltava suite à plusieurs accidents géologiques et de proposer des solutions de stabilisation malgré la nature escarpée du lieu.

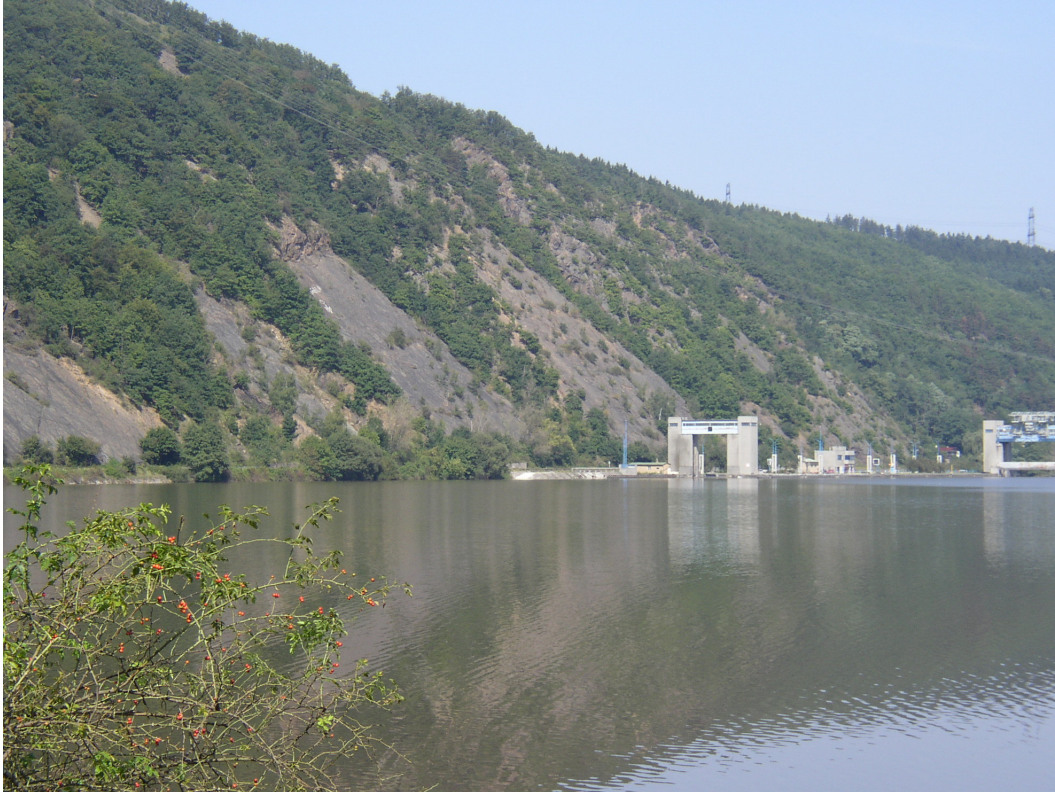
FIGURE 1 – Photo de la section la plus dangereuse – section située à Vrane nad Vltavou (photo S. Chamra)

Ce cahier technique décrit l'évaluation de la stabilité de la pente d'une excavation située à côté de la route numéro II/102 Strnady-Stechovice située au fond de la vallée de la rivière Vltava. L'instabilité de la paroi rocheuse se manifeste depuis sa construction en 1931 (effritement de la roche, le glissement des couches, érosion par les eaux souterraines, mauvais état des dispositifs de sécurisation) malgré la mise en œuvre progressive de mesures de réhabilitation. Le plus grand glissement de terrain s'est produit en 1924, lorsqu'un total de 8000 m³ de roche s'est effondré, et en 2011 un bloc de roche de 2t est tombé sur la route. Ce document décrit l'évaluation de la stabilité d'une section où la rupture se produit le long d'une surface plane.

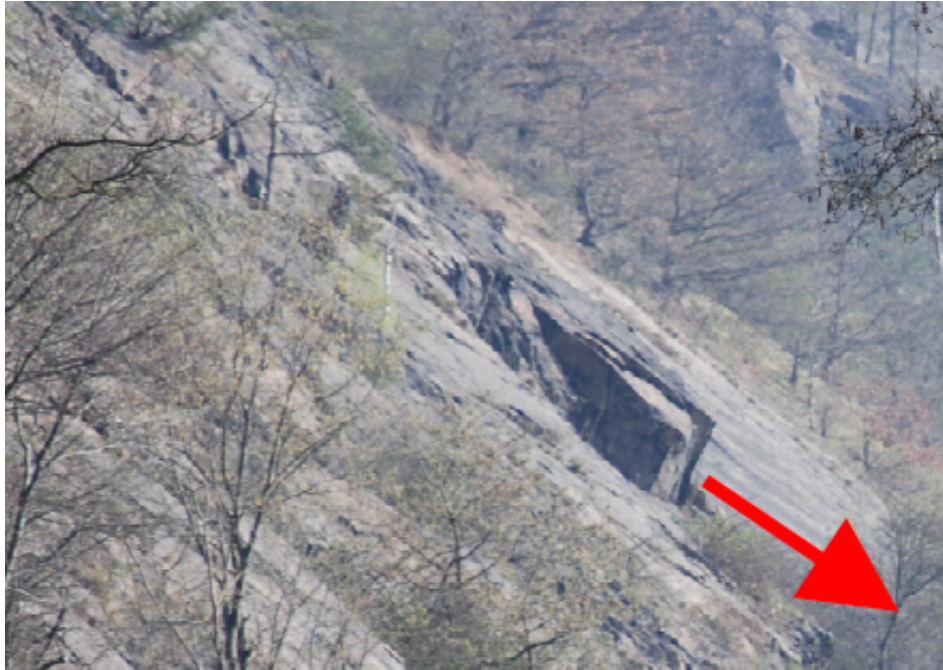
FIGURE 4 – Bloc rocheux avec présomption de mouvement de translation (photo Vaníček 2009)

Pour résoudre ce problème, nous allons nous focaliser sur la section de pente rocheuse où un glissement soudain du bloc rocheux est le plus probable (cf. photographie ci-dessous). S'agissant d'une évaluation à long terme, le coefficient de sécurité final requis est de 1,5. Si, après calcul, il s'avère être inférieur, une méthode de sécurisation devra être conçue de manière à répondre aux exigences de sécurité.
