Устойчивость скального откоса – разрушение при плоском сдвиге

Данное инженерное руководство описывает анализ устойчивости откоса котлована, расположенного рядом с дорогой № II/102 Стрнады-Стеховице, которая находится в низу долины реки Влтава. На устойчивость откоса влияют осыпающиеся камни, сползание слоя скального грунта, влага от грунтовых вод и плохая стабилизация скального выступа от 1931 года, все это несмотря на то, что стабилизационные работы проводятся часто. Самый крупный провал произошел в 1924 году, когда 8000 м³ горной массы соскользнула вниз. В 2011 году на дорогу скатилась 2-тонная каменная глыба. Ниже в тексте будет оценено выбранное поперечное сечение.

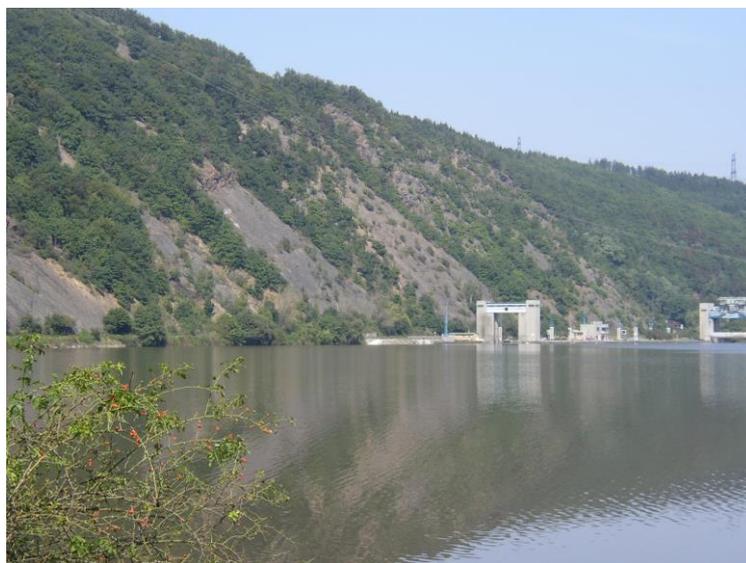
Вид самого опасного сечения – часть Вране-над-Влтавой (фото S. Chamra)

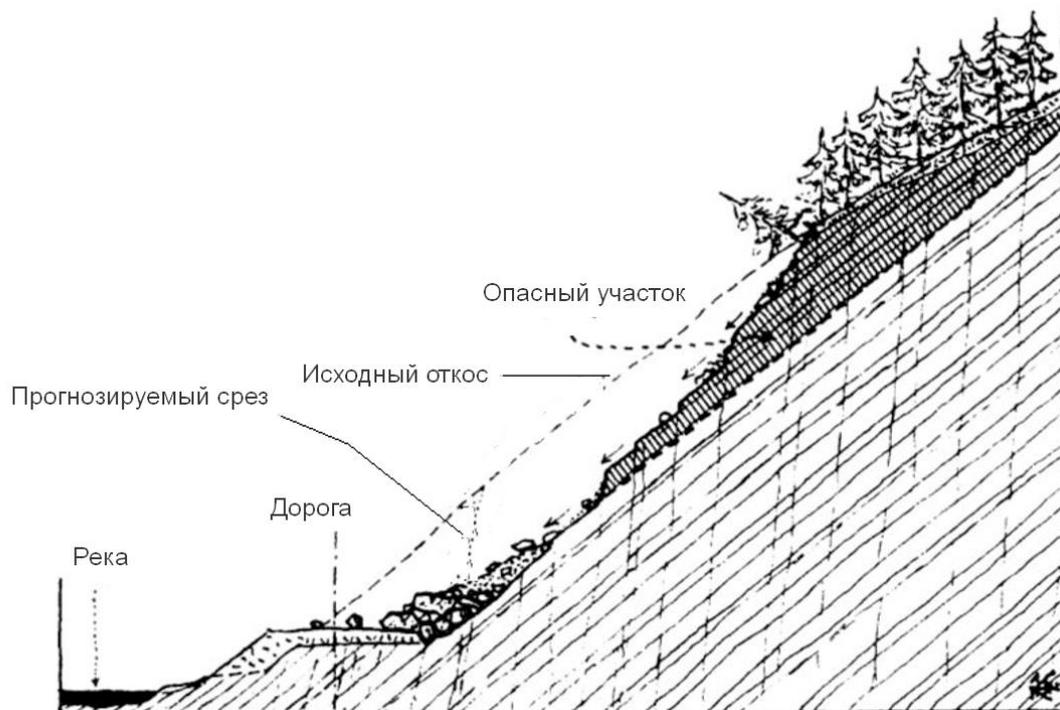
Геологический разрез участка, пострадавшего от оползня 1931 года, когда строилась дорога близ Стеховице (R. Kettner, 1955: Všeobecná geologie IV)

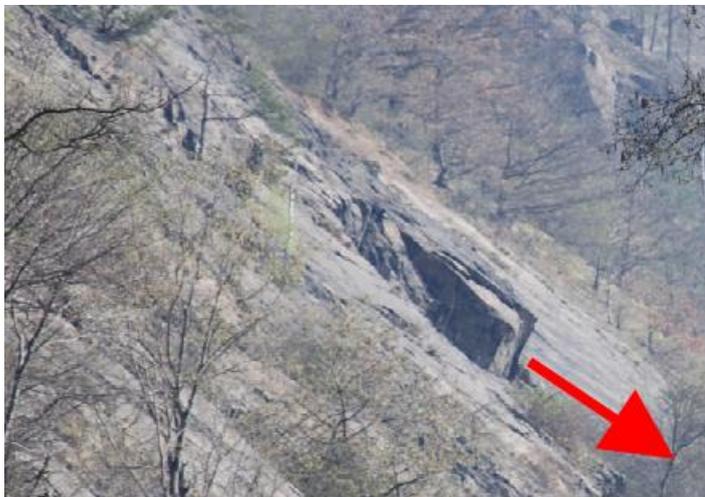
Предполагаемое поступательное смещение скального блока (фото Vaníček, 2009)

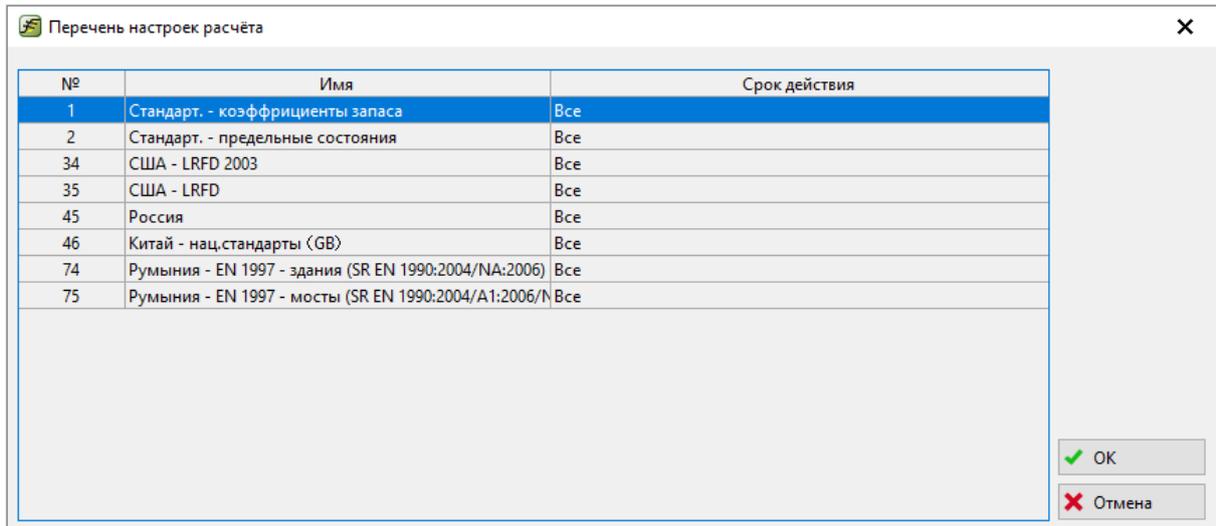
В окне Настройка выберем “Выбрать настройку” и “Стандарт – коэффициент запаса”, подтвердим нажатием кнопки „ОК“.

Вкладка “Настройка”

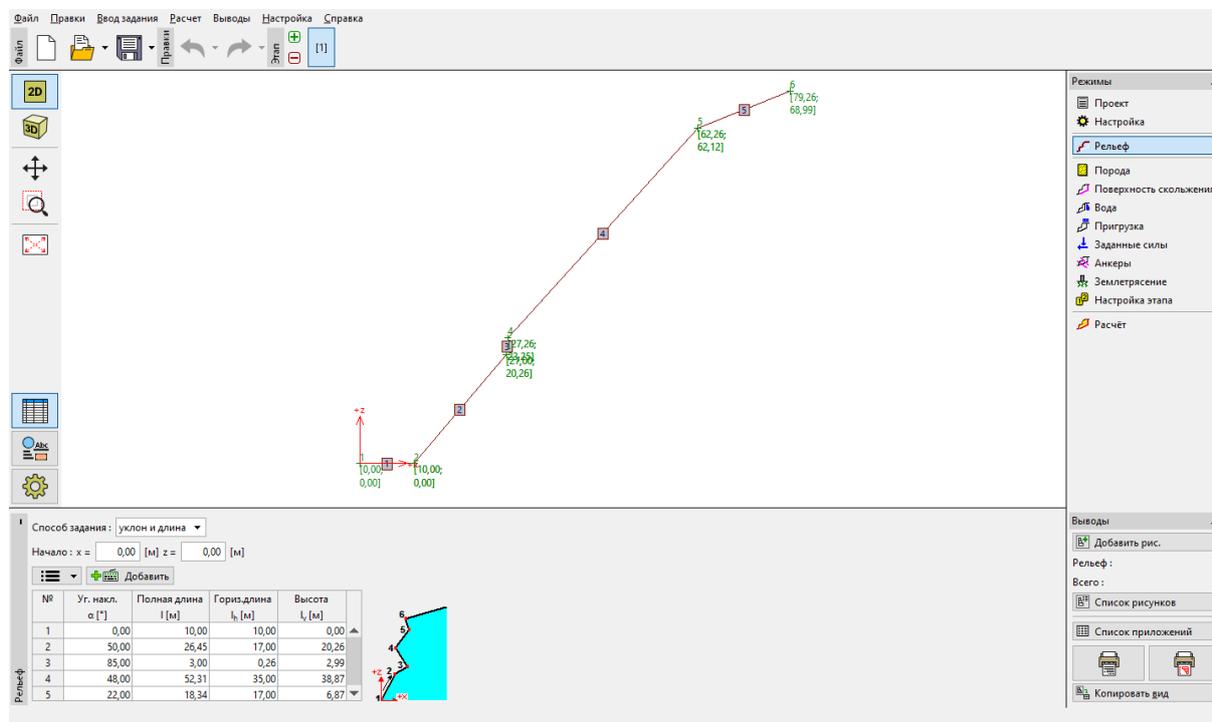
Программа показывает поперечное сечение в графическом окне и таблицу с координатами линейных сегментов.

Задание линейных сегментов поперечного сечения во вкладке "Рельеф"

На основе координат морфологических изгибов поверхности задаем геометрию скального откоса:

Линейный сегмент, №	Угол наклона, α [°]	Полная длина, l [м]	Горизонтальная длина, l_h [м]	Высота, l_v [м]
1	0	-	10,0	-
2	50	-	17	-
3	85	3	-	-
4	48	-	35	-
5	22	-	17	-

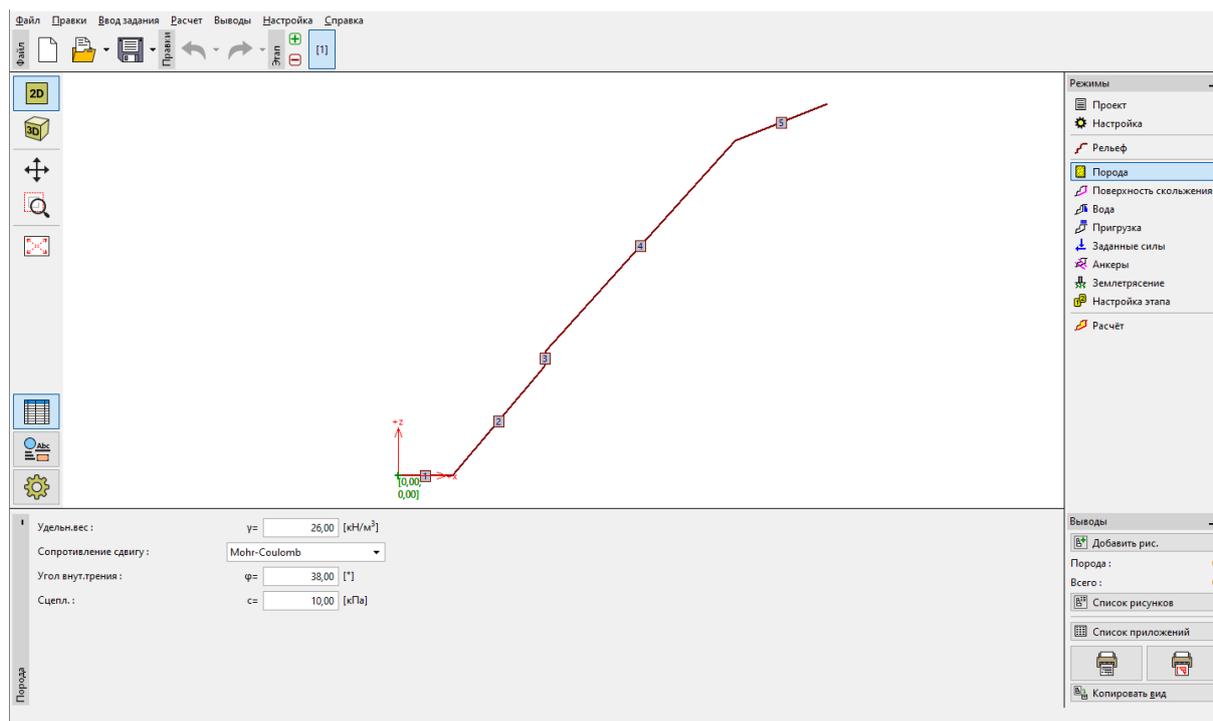
Описываем массив породы (механические свойства) поперечного сечения во вкладке “Порода”. На основании данных геологических изысканий, которые были проведены, рекомендованы следующие характеристики удельного веса и сопротивления сдвигу, согласно модели Кулона (Coulomb model): удельный вес $\gamma = 26 \text{ кН/м}^3$, остаточная сдвиговая прочность в плоскости напластования – остаточный угол внутреннего трения $\phi'_r = 38^\circ$, остаточное сцепление $c'_r = 10 \text{ кПа}$.

Вкладка “Порода”

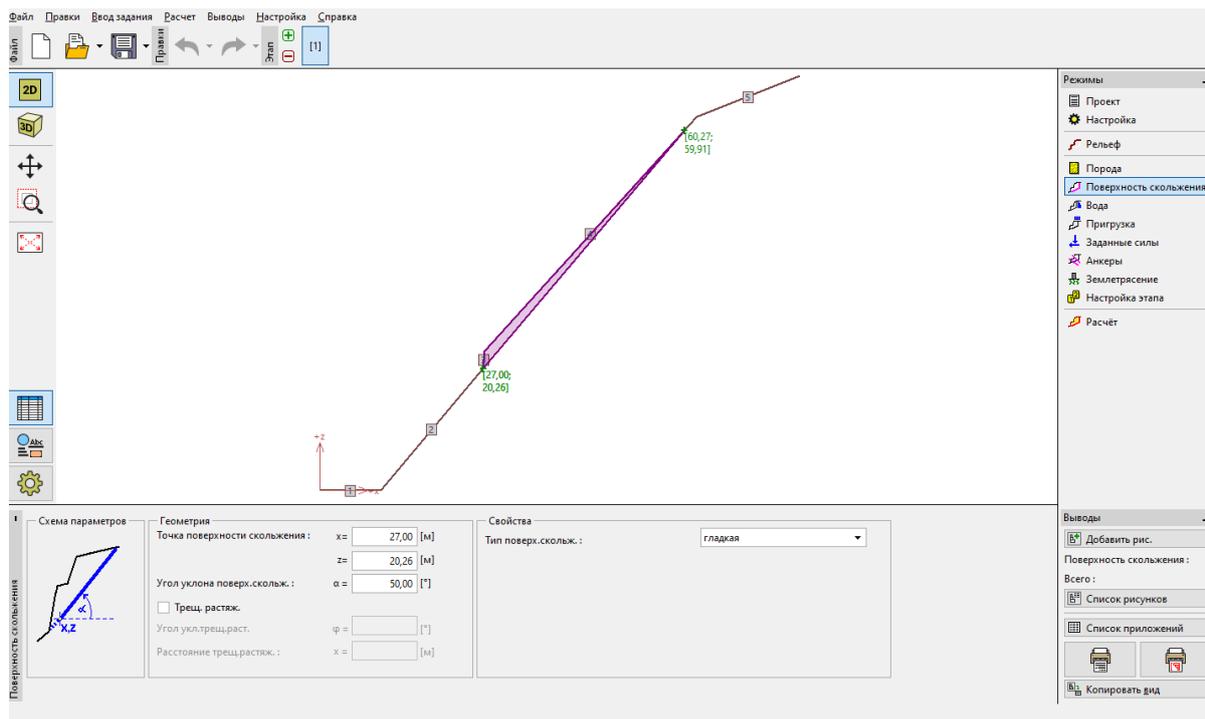
Поверхность сдвига и ее свойства должны быть описаны во вкладке “Поверхность скольжения”. Одна точка поверхности сдвига совпадает с линией в основании скального блока $x = 27 \text{ м}$, $z = -20,26 \text{ м}$. Согласно геологическим изысканиям наклон плоскости сдвига 50 градусов.

Задание поверхности сдвига во вкладке “Поверхность скольжения”

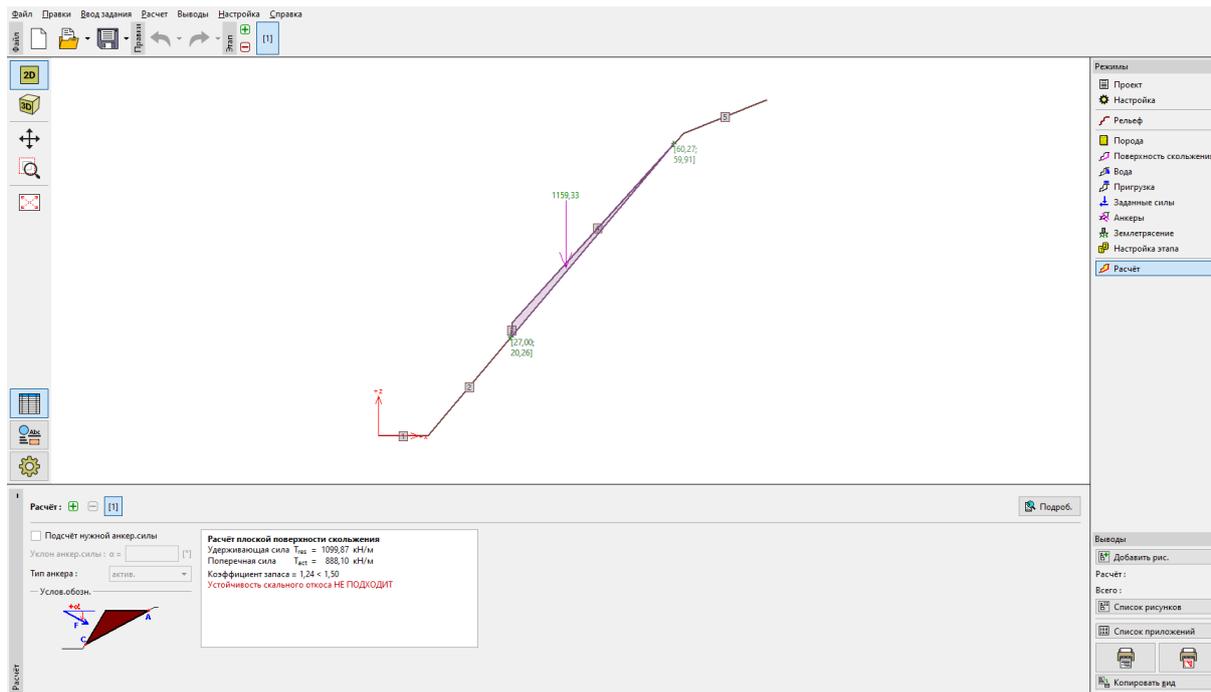
Оценка задачи будет запущена после нажатия кнопки “Расчет”. Основные результаты видны в окне “Расчет”. Результат в нашей задаче $F = 1.24 \ll 1.5$. Подробный результат показан в окне “Подробно” и/или при просмотре вида печати документа.

Вкладка "Расчет"

Результаты нашей задачи показывают, что коэффициент запаса для откоса $F=1.24$, это значение меньше требуемого 1.5. Это означает, что устойчивость к камнепадам оцениваемого блока не соответствует требуемому коэффициенту запаса 1.5 (на длительный период) и необходимы работы по дальнейшему проектированию для увеличения устойчивости.

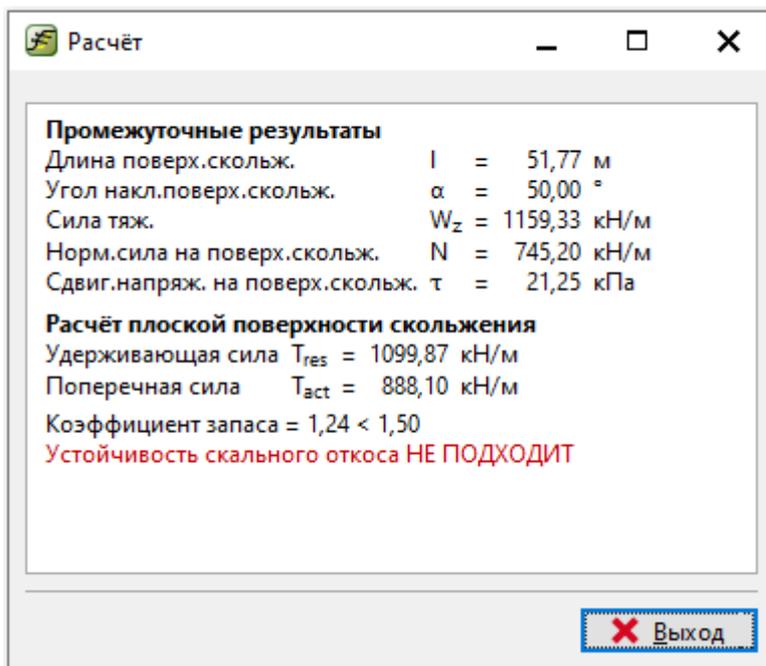
Подробное изложение результатов в окне "Расчет"
