## Pendiente Rocosa - fallo de corte plano

Programa: Estabilidad de Roca

Archivo: Demo\_manual\_31.gsk

Este manual de ingeniería describe la evaluación de la estabilidad de taludes de una excavación situada al lado del camino número II / 102 Strnady-Stečovice, que se construyó en la parte inferior del valle del río Moldava. La estabilidad de la pendiente se vió afectada desde 1931 en contradicción a las obras de estabilización, por piedras rodantes, capas de piedra que se deslizan hacia abajo, presas de agua subterránea, estabilización cara de la roca inaceptable. El mayor fallo de deslizamiento fue reconocido durante el año 1924, cuando 8.000 m<sup>3</sup> de masa de roca se deslizaron hacia abajo. En el año 2011 una piedra de 2 toneladas de peso bajó en el camino de la carretera.. Le sección transversal seleccionada se evalua en el siguiente texto.

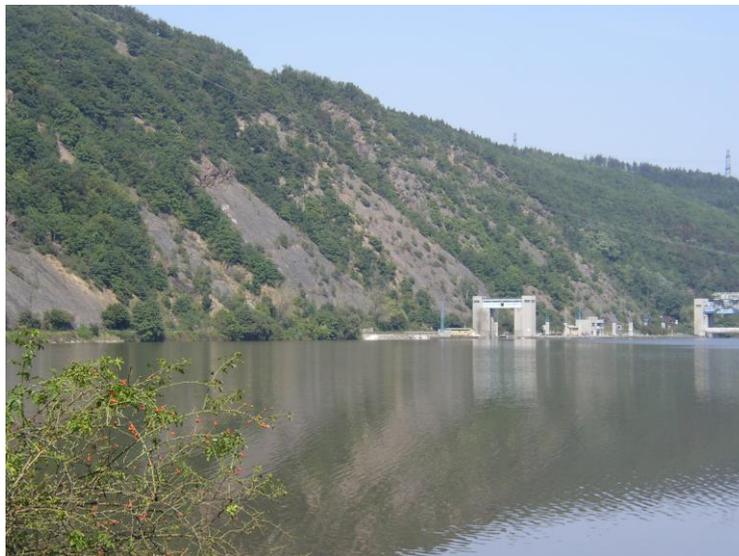
*Foto de la sección más peligrosa - parte Vrane nad Vltavou (foto S.Chamra)*

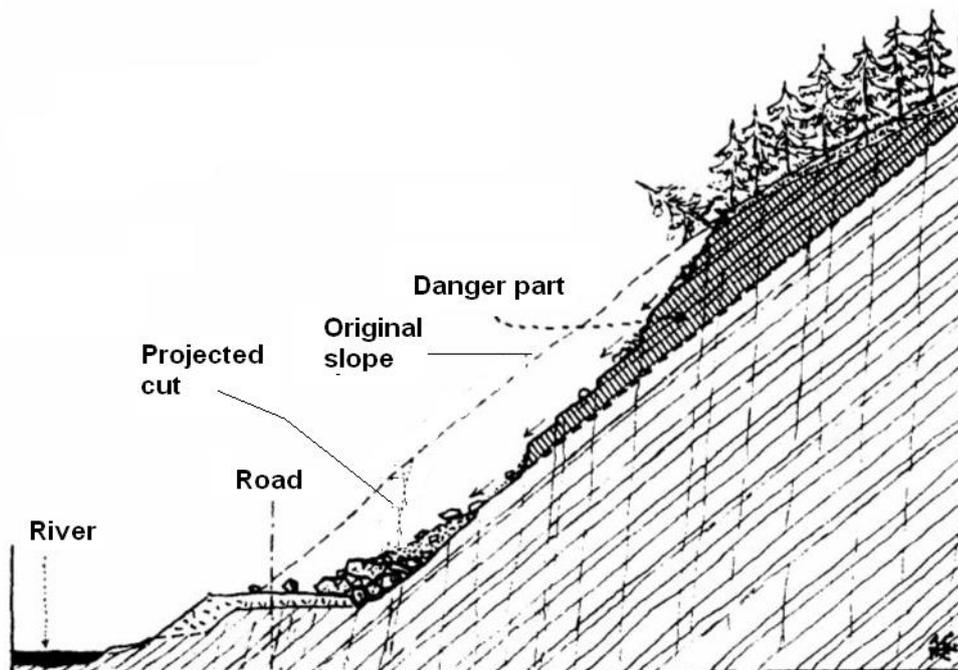
*Sección transversal geológica de la ladera afectada por un deslizamiento de tierra compuesta. La carretera estaba cerca de Stechovice en 1931 (en R. Kettner, 1955: Všeobecná geologie IV)*

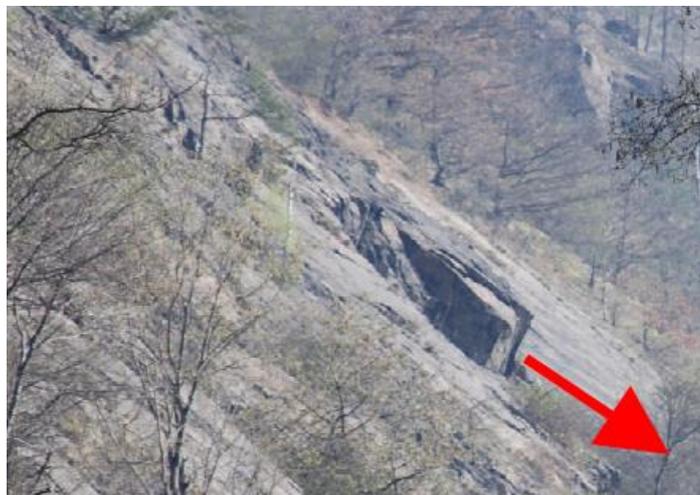
*Bloque de roca con presunción de movimiento de traslación (foto Vaníček 2009)*

Sobre la base de documentos y archivos de investigación geológicos, las siguientes propiedades de las rocas fueron representados (pizarra) - unidad de peso  $\gamma = 26 \text{ kN} / \text{m}^3$ , falla de corte - fricción del plano  $\varphi' = 38^\circ$ , falla de corte - cohesión 0,8 MPa (medición de laboratorio sobre una muestra de roca perforada), módulo de deformación del  $E_0 = 10 \text{ MPa}$ .

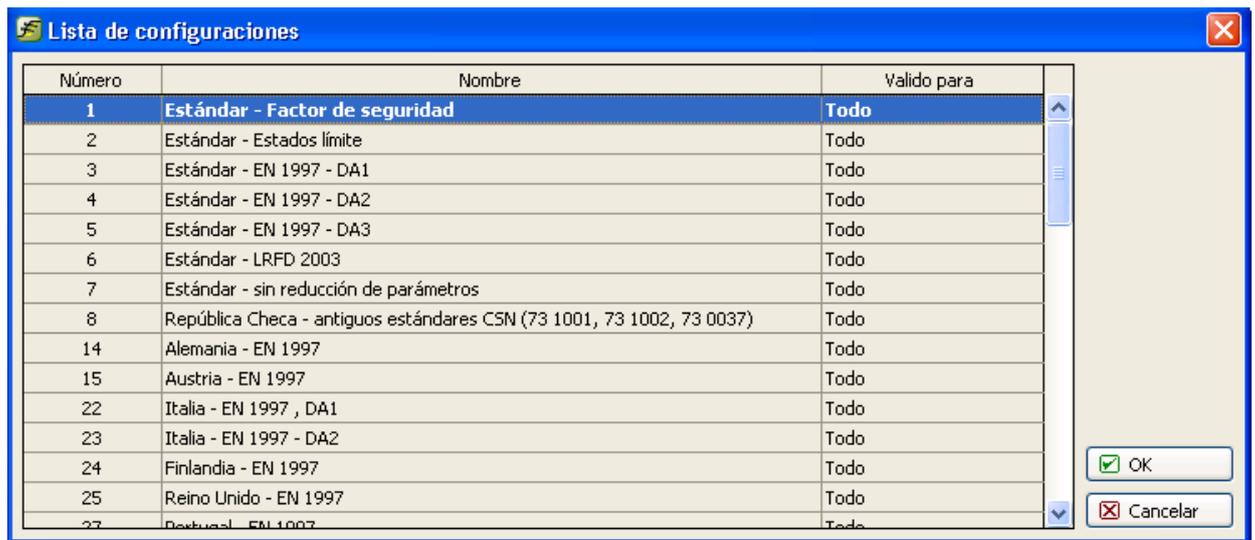
En el cuadro de configuración Seleccione "Selecciar Configuración" y seleccione "Estándar - Factores de Seguridad" y confirme mediante el botón "OK".

*Cuadro „Lista de configuraciones“*

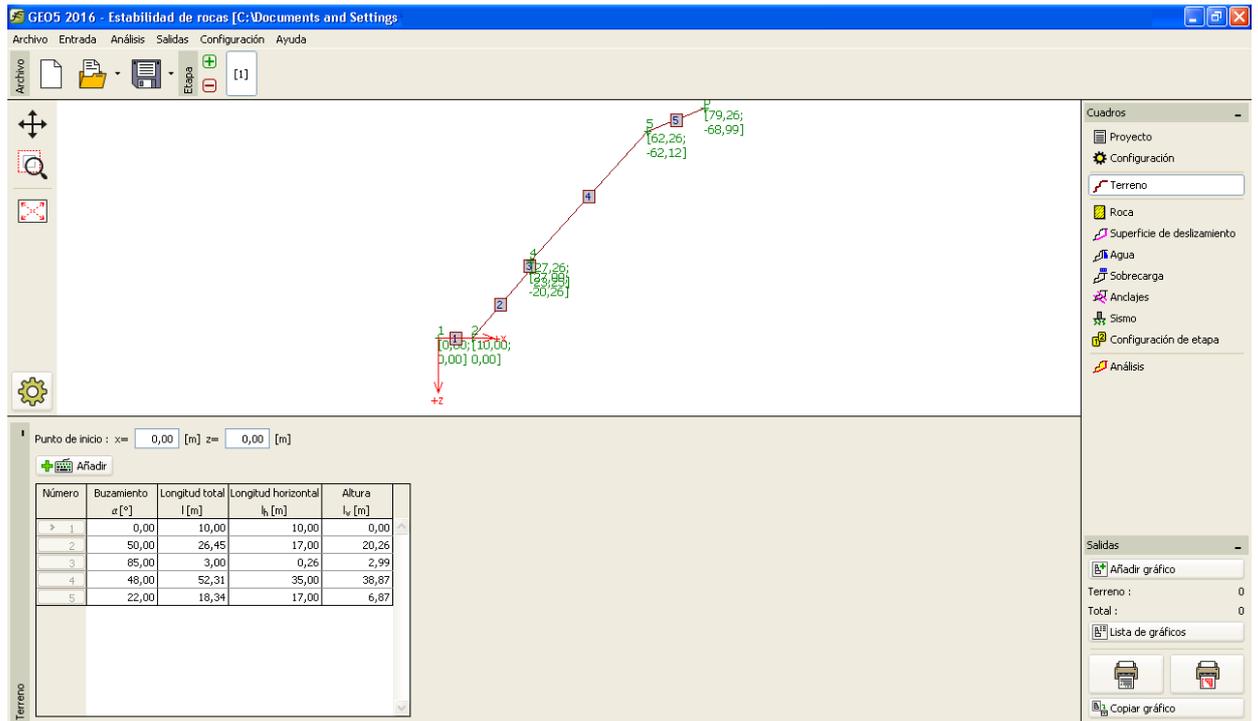
El software muestra la sección transversal en una ventana gráfica y muestra una tabla con las coordenadas de segmentos de línea.

Configuración de la sección transversal de segmentos de línea en el marco de "Terreno".

Segmento de línea Nr.	Buzamiento $\alpha$ [°]	Longitud total l [m]	Longitud horizontal $l_h$ [m]	Altura $l_v$ [m]
1	0	-	10,0	-
2	50	-	17	-
3	85	3	-	-
4	48	-	35	-
5	22	-	17	-

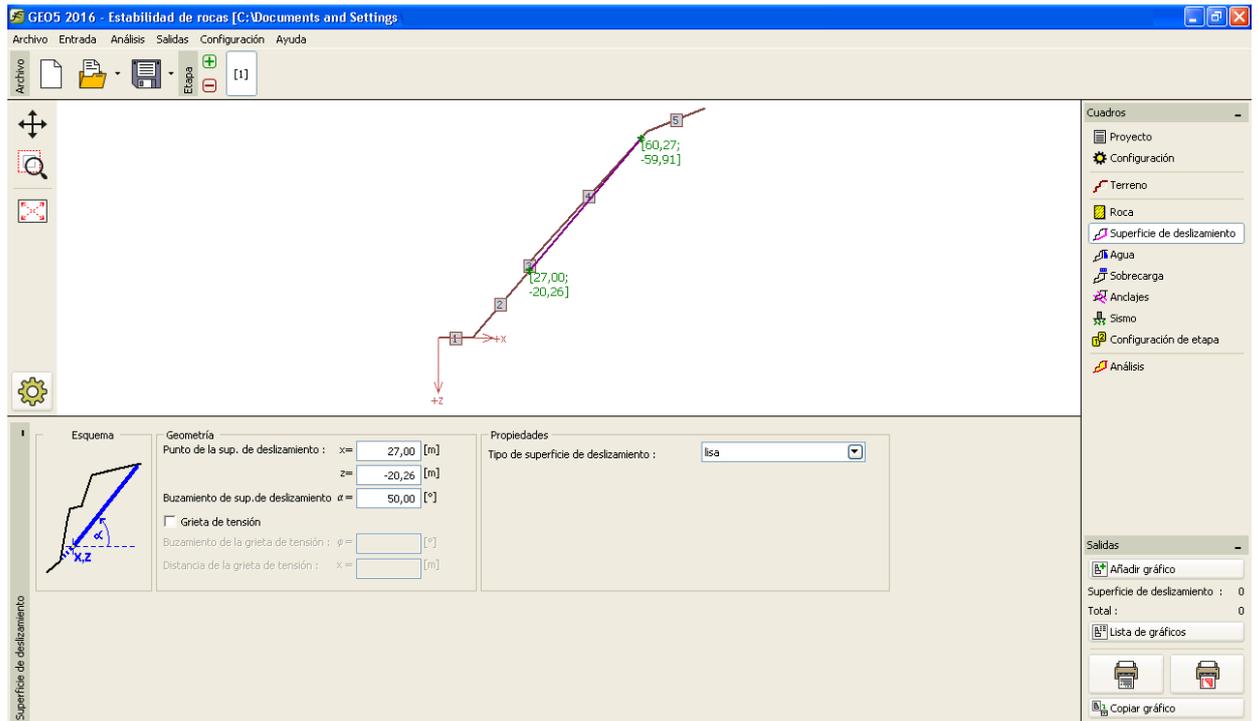
La falla de corte y sus propiedades deben estar establecidas en el cuadro "Superficie de deslizamiento". Un punto de la falla de corte es igual a la línea inferior del bloque de roca evaluado  $x = 27 \text{ m}$ ,  $y = -20,26 \text{ m}$ . En base a la investigación geológica el buzamiento de falla de corte es de 50 grados.

*Configuración de la falla de corte en el cuadro „Superficie de deslizamiento“*

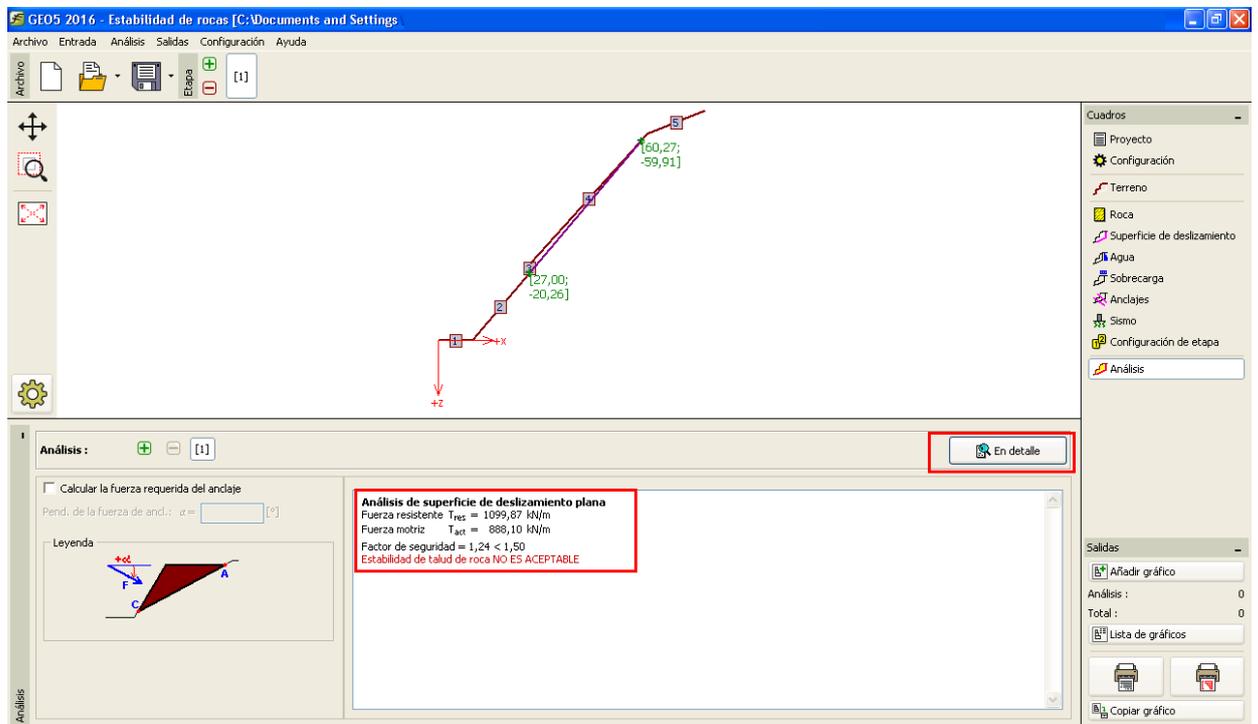
Cuadro „Análisis“

La tarea de evaluación se ejecutará en la sección "Análisis". Los resultados básicos son visibles en el cuadro "Análisis". Nuestro resultado de la estabilidad de taludes es  $F = 1,24 < 1,5$ . Los resultados detallados se muestran en la ventana "En detalle" y/o en la vista de impresión del documento.
