Estabilidade de Taludes Rochosos – Rotura plana

Este manual de engenharia descreve a avaliação de um talude rochoso de uma escavação, na vizinhança da estrada número II/102 Strnady-Stechovice, que se localiza no vale do rio Vltava. A estabilidade do talude é afetada por deslizamentos de rochas soltas, deslizamentos de camadas rochosas, lençóis freáticos e pela estabilização não adequada realizada em 1931, o que obriga a intervenções de estabilização frequentes. A maior rotura por deslizamento verificou-se em 1924, quando ocorreu um deslizamento de 8000 m³ do maciço rochoso. Em 2011, um bloco solto com 2 ton rolou para a estrada. No texto seguinte, será analisada um perfil transversal específico.

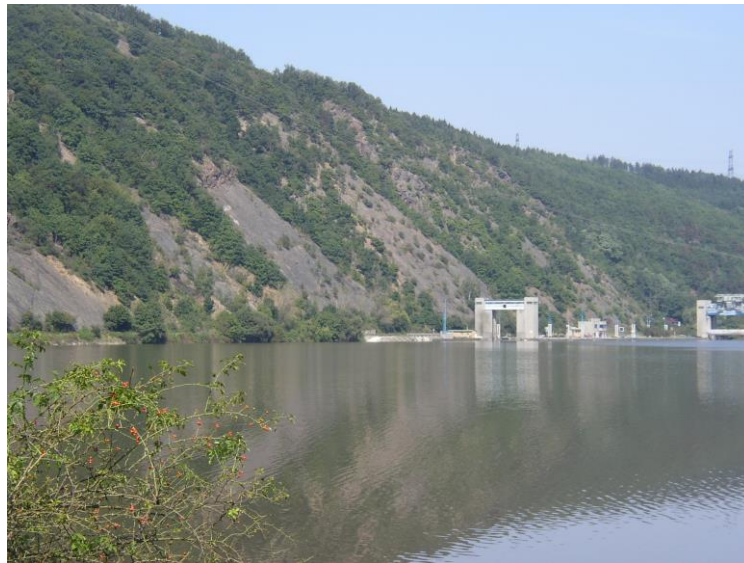
Imagem da secção mais instável – zona de Vrane nad Vltavou (fotografia: S. Chamra)

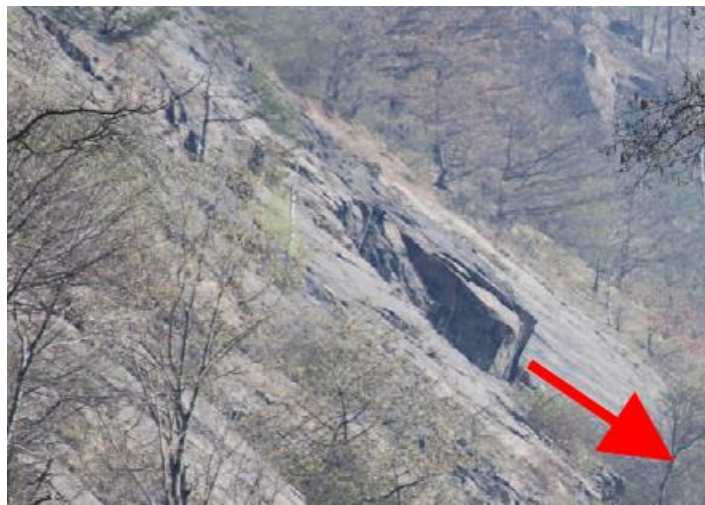
Maciço com indícios de movimentos de translação (fotografia: Vaníček 2009)

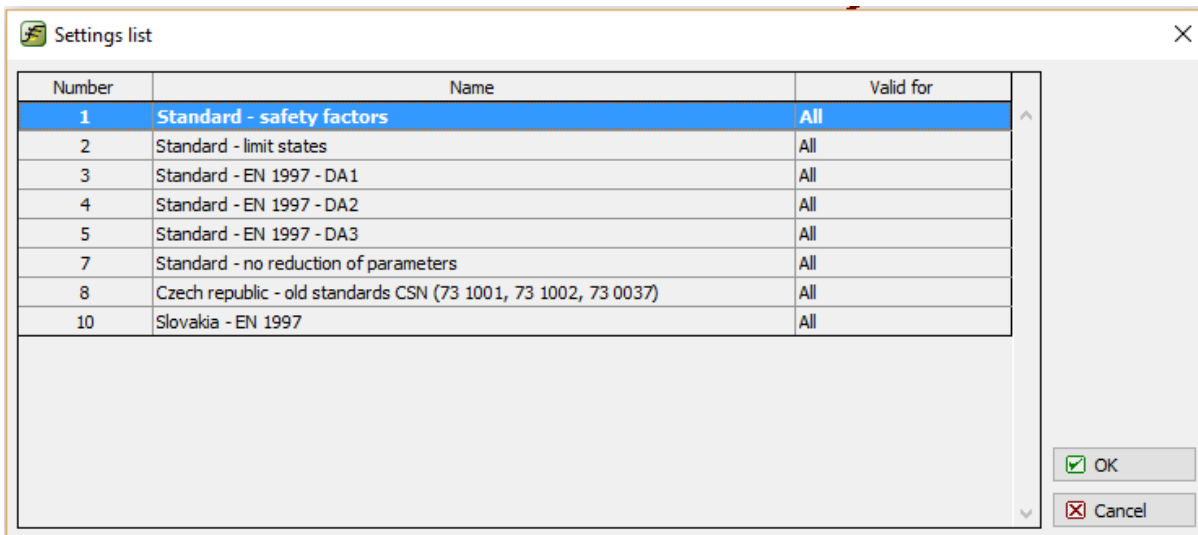
Na janela “Configurações”, clique no botão “Selecionar configurações”, escolha a opção “Norma – fatores de segurança” e confirme através do botão “OK”.

Caixa de diálogo “Lista de configurações”
